Universidad Empresarial Siglo 21

Señalizar para ayudar a percibir

MAN-SER S.R.L. es una PyME familiar del sector metalúrgico con 24 empleados de mano de obra directa y 6 empleados en el área de dirección y mandos medios, completando un total de 30 personas. No posee filiales y opera principalmente en la zona de Córdoba, Tucumán, Buenos Aires, San Luis y Santa Fe. Su actividad principal es la fabricación de maquinaria para la industria, tales como máquinas lavadoras para la siderurgia, maquinaria para la industria frutihortícola, equipamiento para la industria metalúrgica, etc. Se encuentra emplazada en la calle 2 de septiembre 4724, barrio San Pedro Nolasco, Córdoba. Su estructura organizacional se divide en los departamentos de Ventas, Compras, Recursos Humanos, Producción, Mantenimiento, Diseño y Calidad.

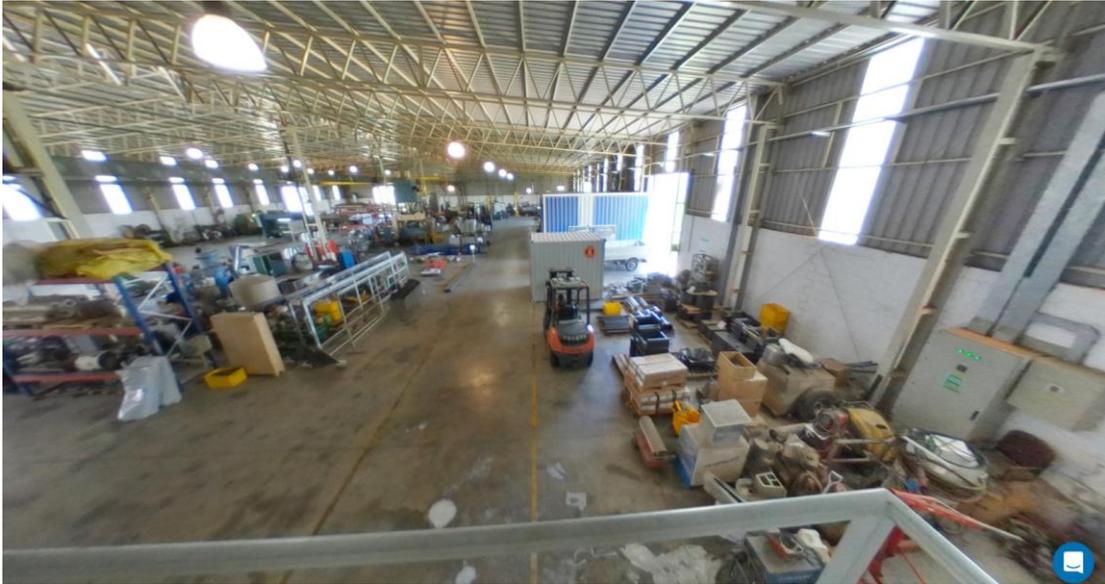
Fuente: Vista Galpón. Recuperada de: <https://roundme.com/tour/357374/view/1211183>

Durante el recorrido virtual, en la imagen que se observa en la página 4 del presente TFG se observa que el tablero de alimentación eléctrica está obstruido con elementos varios, en caso de necesitar intervenir por alguna emergencia, por ejemplo principio de incendio u otro accidente con las maquinarias del taller, se hace difícil acceder al mismo, aumentando el riesgo de daños.

donde circulan los vehículos y maquinarias u obstruir el acceso al tablero eléctrico como puede observarse en la foto antes mencionada.

Como último punto, se menciona la necesidad de liberar el área frente al tablero de distribución eléctrica de alimentación (TDA), el cual debe tener un acceso sin obstrucciones para acceder rápidamente en caso de emergencia o cualquier otra necesidad, además la zona de acceso deberá tener el suelo pintado.
