Universidad Empresarial Siglo 21

Licenciatura en Higiene, Seguridad y Medio Ambiente del Trabajo

“Seguridad en Equipos de Izaje y Soportes de Carga en Empresa Man-Ser S.R.L”

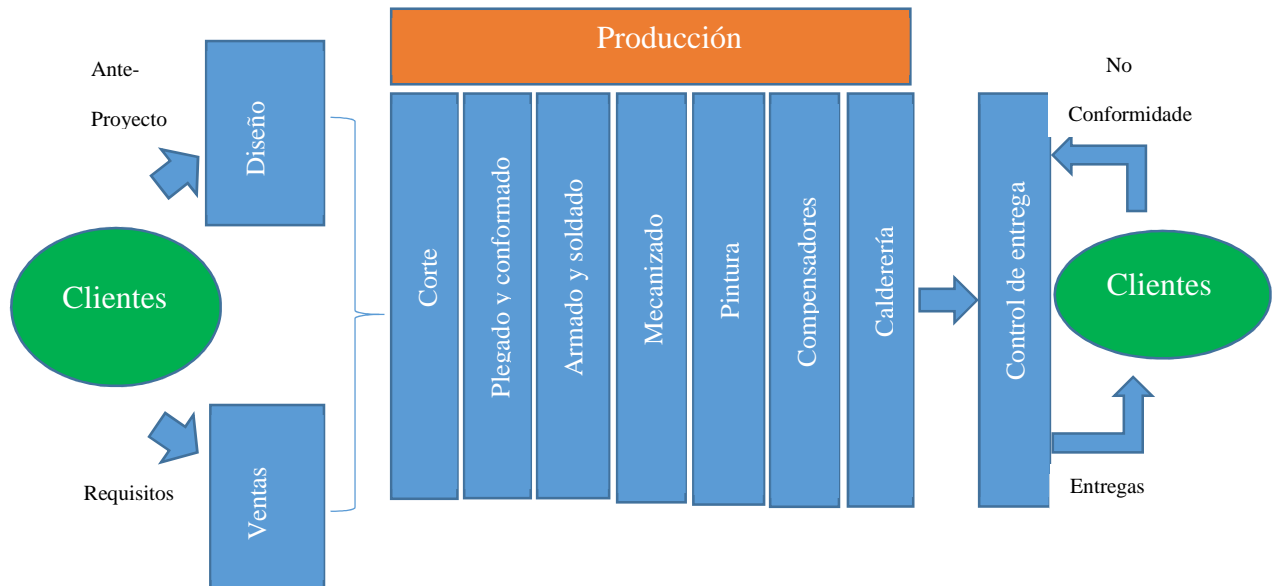
Figura 3

Diagrama de procesos Man-Ser S.R.L.

El diagrama de proceso de la figura 3, muestra las diferentes actividades que se realizan en la empresa, Por nombrar solo los riesgos más comunes, podemos mencionar los mecánicos, físicos y ergonómicos. Estos riesgos son provocados por el uso del autoelevador, puente grúa, puentes grúas banderas, elementos de izaje y soportes de cargas como estanterías metálicas.
