# Universidad Empresarial Siglo 21

Licenciatura en Higiene, Seguridad y Medio Ambiente del trabajo.

Manual de autoprotección contra incendios

Empresa Man-ser S.R.L.

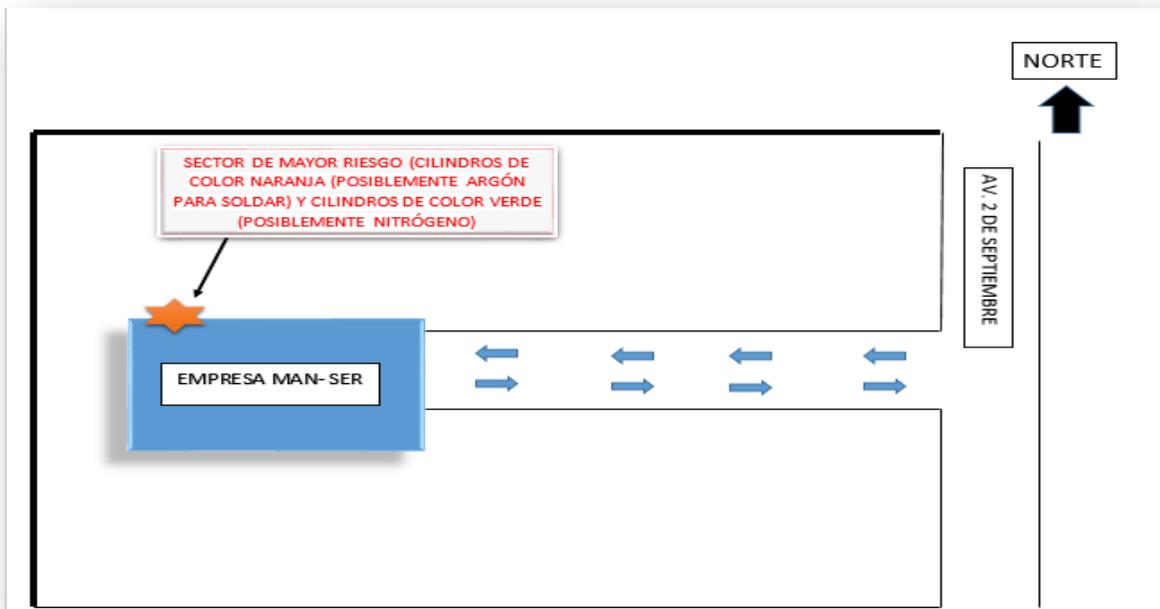
### *Croquis de la planta*

- Recepción de proveedores, oficinas técnicas, Taller 1, 2, 3, 4, 5, 6 taller de pintura son la misma superficie de piso y por ende la misma superficie de incendio.
